دوره چهل و شش، شماره ۲، زمستان ۱۳۹۳، صفحه ۱۵۷ تا ۱۶۴
Vol. 46, No. 2, Winter 2014, pp. 157- 164

نشریه علمی - پژوهشی امیرکبیر (مهندسی عمران و محیط زیست)
Amirkabir Journal of Science & Research (Civil & Environmental Engineering)
(AJSR - CEE)

مطالعه آزمایشگاهی نوع جدیدی مهاربند کمانش تاب تمام فولاد (*S-BRB*)

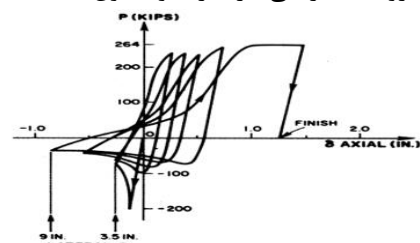
شکل (۱): منحنی‌های رفتاری عضو مهاری

(ب) بعد از اصلاح (مهاربند کمانش‌تاب)

الف) قبل از اصلاح (مهاربند معمولی)

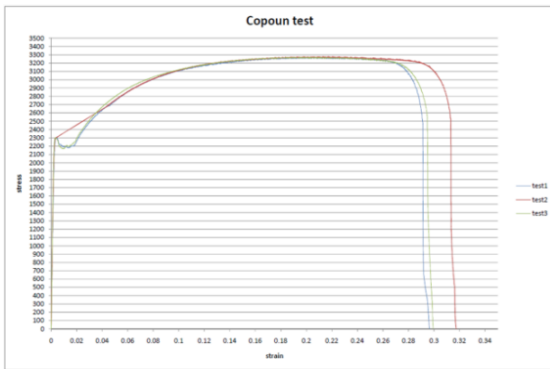
شکل (۳): نتایج آزمایش‌های کشش انجام شده بر روی نمونه استاندارد

قبل از انجام آزمایش بر روی نمونه‌های اصلی، ۳ آزمایش کشش انجام شد. هدف از انجام اینکار بدست آوردن مقادیر تنش و کرنش حد نهایی و حد جاری شدن و مدول الاستیسیته فولاد مورد استفاده در نمونه‌های اصلی مهاربندهای کمناش تاب است. بر اساس این آزمایش‌ها، نمودار تنش-کرنش نشان داده شده در زیر برای فولاد مورد استفاده بدست آمد.

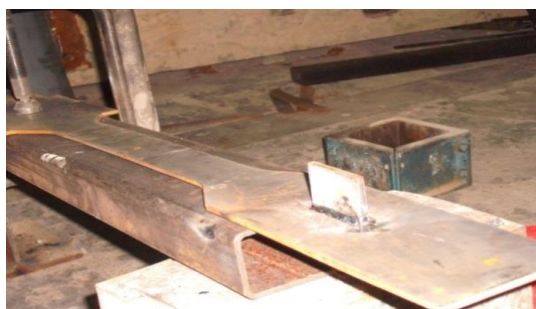
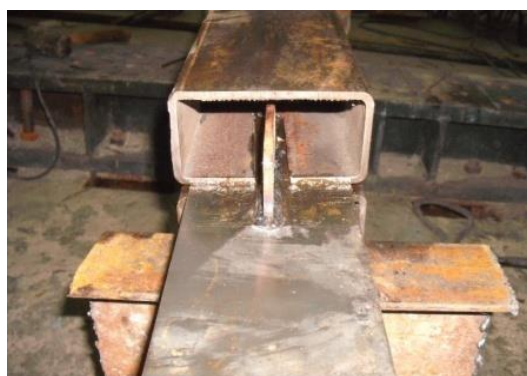
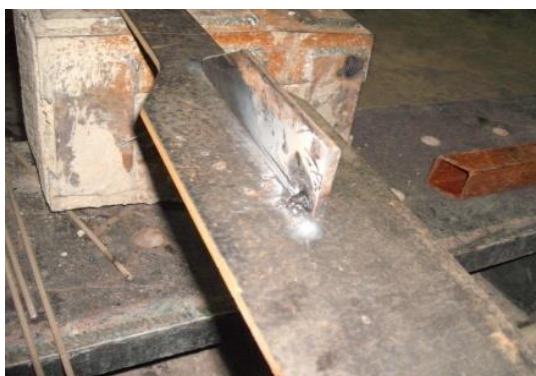
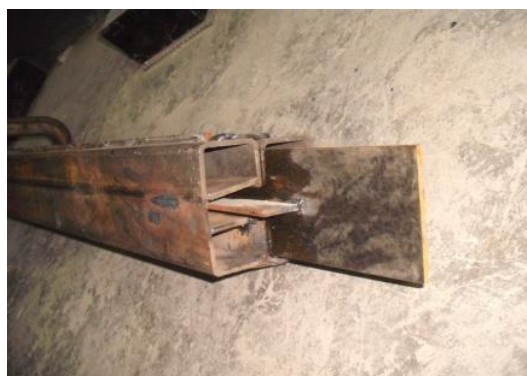
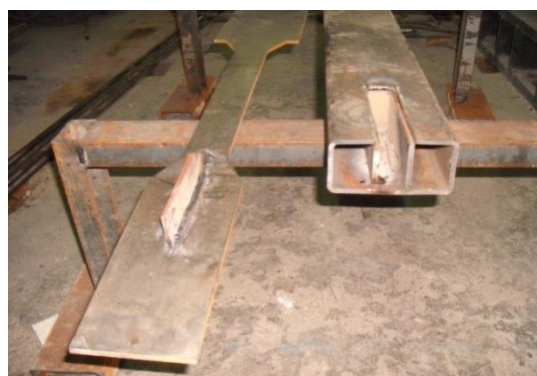
شکل (۴): تغییرات ایجاد شده در نمونه‌ها در جهت بهبود عملکرد مهاربند

نمونه دوم

نمونه اول

نمونه چهارم

نمونه سوم

نمونه ششم

نمونه پنجم

با توجه به تجربیات آزمایشهای گذشته که ساخت همزمان نمونه‌ها باعث عدم توسعه و بهبود عملکرد آنها می‌شد و همچنین محدود بودن تعداد نمونه‌ها و امکانات در این پژوهش، بنای کار بر این نهاده شد که هر نمونه پس از ساخت، آزمایش و با بررسی و مشخص شدن معایب آن از این اطلاعات در جهت بهبود نمونه بعدی استفاده گردد. بر این اساس فرم نمونه‌ها و جزئیات آنها، نمونه به نمونه تغییر و توسعه یافت. برخی از این تغییرات را می‌توان در تصاویر مربوط به شکل (۴) دید.

در نمونه اول با توجه به محاسبات تئوری و فرض‌های صورت گرفته پیش از انجام آزمایش، هسته و اعضای محصورکننده مهاربند بدون هیچگونه قطعه اضافی‌ای سرهم شده و با جوش به یکدیگر متصل شدند که در نتیجه با مشخص شدن مشکلات آن در نمونه‌های بعدی مجبور به ایجاد اصلاحاتی شدیم. در نمونه دوم برای رفع کمناش قسمت اتصال، قطعات مستطیل شکلی به طول ۵ و ارتفاع ۴ سانتی‌متر با جوش به آن متصل گردید که با دیدن دوباره ضعف در این ناحیه، در دو نمونه بعد نیز از قطعات قویتر و با طول بیشتری بهره گرفته شد. پس از تقویت این قسمت و مرتفع شدن تقریبی مسائل آن، دیده شد که قوطی‌های محصورکننده توان جلوگیری از کمناش موضعی در ابتدای ناحیه جاری شونده را ندارند به همین دلیل در دو نمونه آخر تلاش‌ها برای رفع این مشکل صورت گرفت که در نهایت برای تقویت آنها قطعاتی ناودانی شکل ساخته شدند که تفاوتشان در این دو نمونه در طول آنها است.

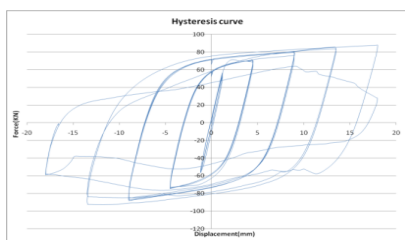
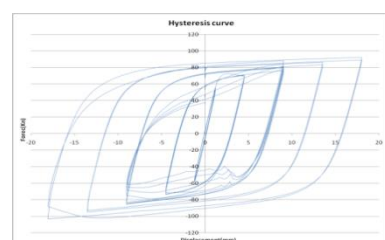
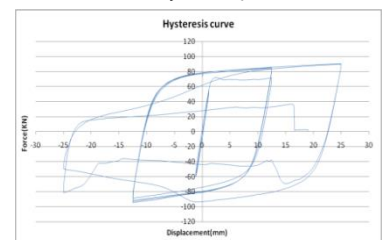
شکل (۷): منحنی‌های نیرو-تغییر مکان مهاربندهای کمانش‌تاب مورد آزمایش

نمونه شماره ۶

نمونه شماره ۵

نمونه شماره ۴

آزمایشگاهی این محصول کاملاً جدید و انحصاری صورت گرفت. در آزمایش‌های انجام شده تمام نمونه‌ها به جز نمونه دوم رفتاری بسیار خوب و در حد انتظار از خود نشان دادند که در نمونه شماره ۲ پس از انجام اصلاحات و انجام دوباره آزمایش با پروتکل بار دوم، رفتار نسبتاً خوبی را از خود نشان داد. به‌طور کلی می‌توان گفت در نمونه‌های مورد نظر، فرم خرابی غالب کمناش قسمت ابتدایی در ناحیه اتصال در نزدیک فک دستگاه یونیورسال بود که این مسئله در چند نمونه اولیه به خوبی به چشم می‌خورد اما در نمونه‌های آخر چون تمرکز بیشتری بر روی رفع این مشکل نهاده شد، در نتیجه فرم خرابی تا حدودی تغییر کرد ولی در هر صورت اینگونه می‌توان گفت که فرم گسیختگی کلی در همه نمونه‌ها، کمناش موضعی خارج از صفحه هسته است. هیچکدام از نمونه‌ها به دلیل استفاده از اعضای محصورکننده با ممان اینرسی بالا و نیز به دلیل طول کم، مشکل کمناش کلی نداشتند اما به دلیل ضخامت کم این قوطی‌ها یا تقویت ناکافی در بعضی قسمت‌ها و یا ضعیف نمودن آنها در قسمت‌های اتصالی به دلیل ایجاد شیار برای عبور عضو صلیبی، کمناش موضعی به حالت خرابی همه نمونه‌ها تبدیل شد. در نمونه شماره ۲ به دلیل ترس از آسیب رسیدن به دستگاه، فاصله‌ایی در حدود یک سانتی‌متر به عنوان فاصله^۷ بین عضو صلیبی و فک‌ها در نظر گرفته شد که به دلیل تاب موجود در ورق هسته این عامل موجب خرابی آن و از دست رفتن این نمونه شد. در نمونه‌های آخر نیز که تقریباً می‌توان گفت نسبت به بقیه دارای فرم خرابی بهتری بودند، باز هم کمناش موضعی عامل خرابی بود با این تفاوت که در آنها به دلیل تدابیر اندیشیده شده، این کمناش موضعی به داخل ناحیه جاری‌شونده هسته کشیده شد. منحنی‌های نیرو در برابر تغییرمکان مهاربندها در شکل (۷) آورده شده‌اند. برای مقایسه بهتر نمونه‌های مختلف با یکدیگر نمودارهای جذب انرژی آنها نیز آورده شده. این نمودار کمک فراوانی به درک بهتر رفتار و میزان جذب انرژی هر نمونه در مقایسه با نمونه‌های دیگر می‌تواند بدهد چون به عنوان مثال پروتکل بار در برخی نمونه‌ها با بقیه تفاوت دارد از اینرو فقط تکیه بر داده‌های منحنی نیرو- تغییرمکان یا منحنی شکل‌پذیری

با دقت در منحنی‌های فوق دیده شد که رفتار نمونه‌ها به ترتیب نسبت به نمونه‌های قبلی رفته‌رفته بهتر می‌شوند که این مسئله را می‌توان ناشی از درک درست اشکالات موجود و انتخاب روش مناسب برای رفع و حل آن دانست. همچنین مقدار انرژی جذب شده بطور کلی در هر کدام از نمونه‌ها نسبت به نمونه قبلی افزایش داشت اما این مسئله بطور مطلق نبود چون در بعضی حتی با وجود تدابیر اندیشیده شده، کاهش نیز دیده شد که به عنوان مثال این کاهش در نمونه‌های دوم و ششم به چشم می‌خورد.
